PATENT ABSTRACTS OF JAPAN

(11)Publication number : 11-324828

(71)Applicant : DENSO CORP

(54) ABNORMAL DETECTING DEVICE FOR FUEL TRANSPIRATION PREVENTING DEVICE

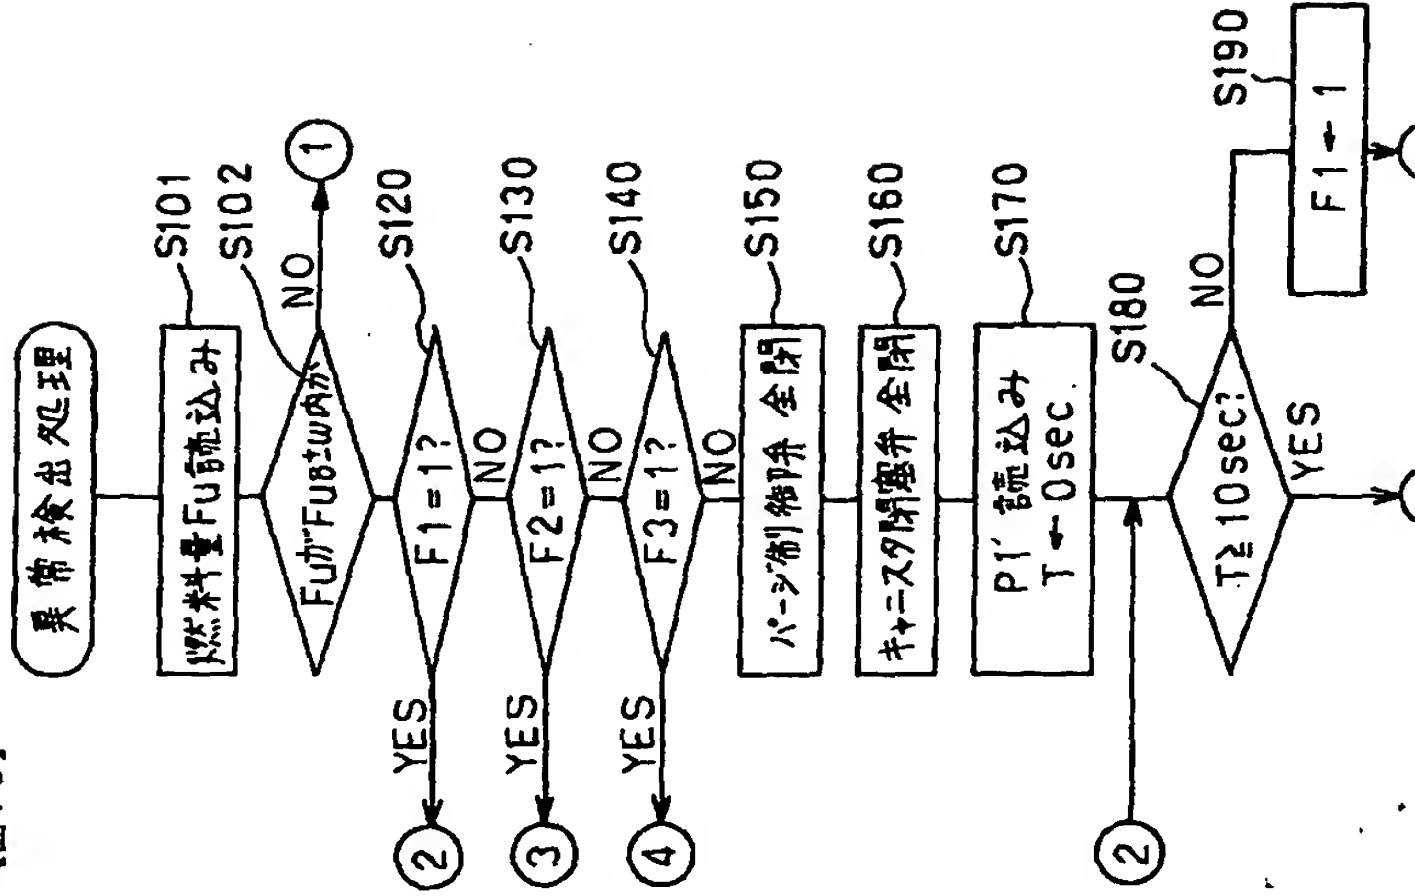
【図15】

【0065】次に、この第4実施例のフローチャートを図15について説明する。S101ではフューエルダ255の出力により燃料タンク22内の燃料量F uを読み込んだ後、S102へ進んで燃料量F uが基準u B ±ωの範囲内の比較を行い、異常検出が可能な状態であるかを否かを判定する。

【0066】ここで、「YES」と判定された場合にはS120に進み、前述した実施例と同様に処理を施る。「NO」と判定された場合にはそのまゝ処理を終了する。なお、上述のフローは異常検出開始から終了の間ずっとフューエルセンダ255の出力を判定しているが、ΔP1もしくはΔP2算出中のみに判定を行合は、それぞれ圧力を読み込む前にS101と同様の処理を実施すればよい。

【図15】第4実施例における異常検出処理の要部のフローチャートである。
